UNTERSCHIEDLICHE SANIERUNGSSYSTEME

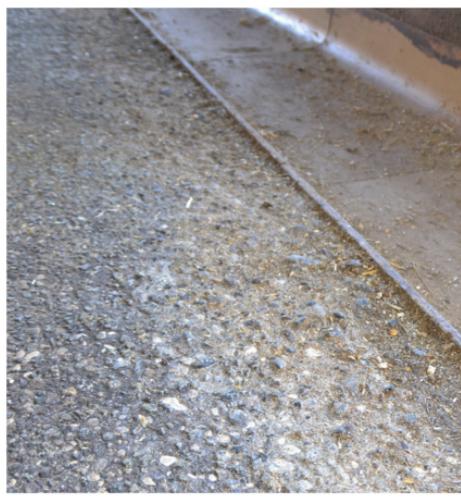
Beschädigter Futtertisch mit rauer und offener Oberfläche.

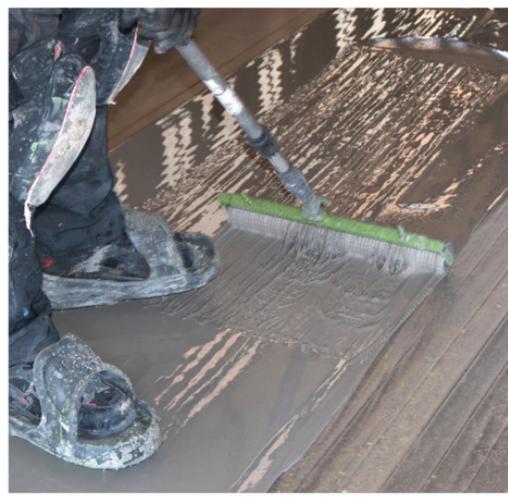
Acrylharz lässt sich auch bei Minusgraden verarbeiten und ist in einer Stunde ausgehärtet.
